LAPORAN ADVIS TEKNIS

DIR PEKACANGAN

Oktober, 2022

KEMENTERIAN PEKERJAAN UMUM DAN PERUMAHAN RAKYAT
DIREKTORAT JENDERAL SUMBER DAYA AIR
BALAI TEKNIK I R I G A S I
Jalan Cut Meutia, Kotak Pos 147, Bekasi 17113, Telp. (021) 8801345, 8801365
Faks. (021) 8801345, e-mail : irigasi@pu.go.id, kablti.279842@gmail.com

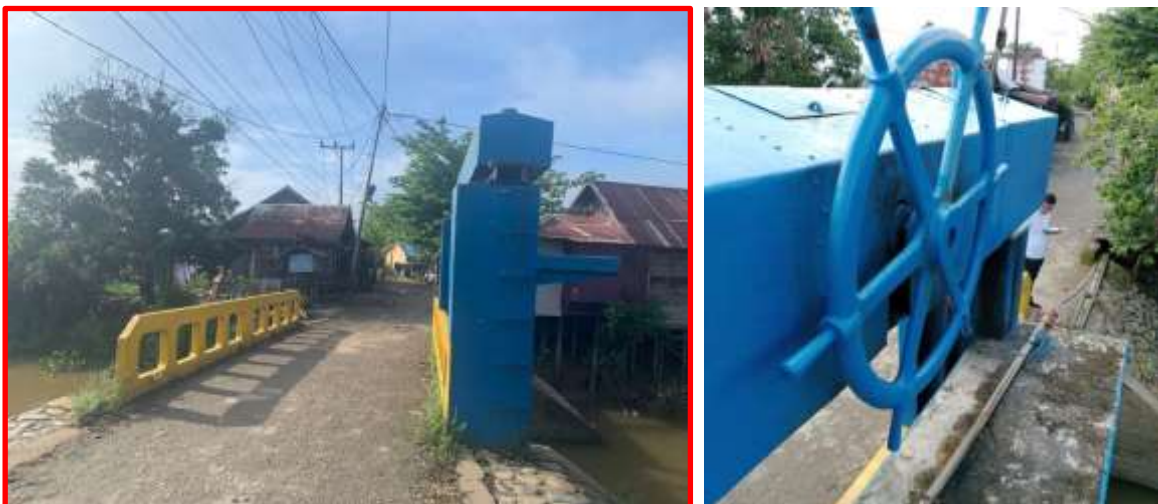
Gambar 2 Pintu Utama

Pintu Air Pakacangan besar memiliki ukuran pintu Lebar : 3 m , Tebal : 0,12 m , Tinggi : 3 m. Kecepatan putaran pintu tersebut sekitar 3,5 cm/menit sehingga dalam 1 jam perkiraan dapat membuka/menutup 2 m. Menurut kami tenaga yang diperlukan untuk memutar stir tersebut cukup berat, hal ini diakibatkan kondisi as drat melengkung dan kondisi ulir tidak terlumasi dengan baik.

Kondisi beam melintang tidak terpasang pada beton, bagian angkur tidak tertanam dan terkunci sama sekali sehingga apabila operator memutar stir terlalu kencang, beam melintang ikut bergetar bahkan terangkat. Selain itu kondisi lantai layanan kurang memadai bagi operator pintu karena terlalu sempit. Petugas OP tersebut menginginkan pergantian daun pintu menjadi besi karena terlalu berat mengoperasikannya jika masih menggunakan kayu ulin.

Parameter Perbaikan	Usulan pengembangan (2022)
Teknologi Aktuator Pembuka Pintu Air	<ol style="list-style-type: none"> 1) Adaptor sebaiknya didesain untuk berbagai macam pintu, tidak hanya di irigasi permukaan, tapi juga di irigasi rawa. 2) Peningkatan daya motor juga diperlukan untuk pintu utama.
Kondisi Pintu air DIR Pekacangan	<ol style="list-style-type: none"> 1) Kondisi Pintu Air di DIR Pekacangan perlu dilakukan pemeliharaan rutin sehingga pengoperasian mudah dilakukan 2) Lantai layanan untuk operator perlu disesuaikan dengan tingkat kenyamanan dan keamanan operator minimal 1 m 3) Perbaikan pada Pintu Utama di bagian rangka atas diprioritaskan karena sudah lepas antara rangka atas dan rangka samping, sehingga dapat membahayakan sekitar apabila terlepas.

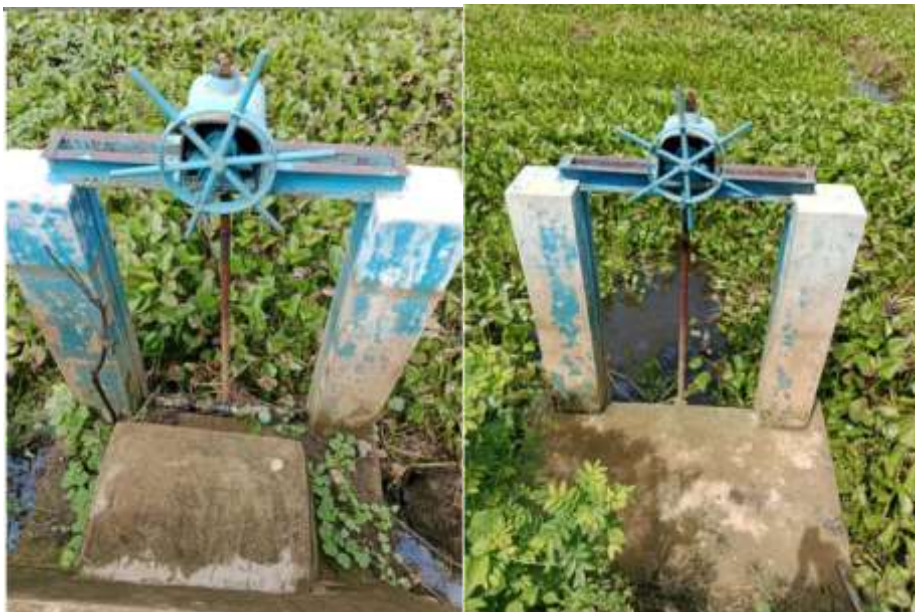
Gambar 3 Pintu Banjir

Untuk kedua pintu ini, alat pembuka portabel dapat digunakan, namun perlu diperhatikan pemasangan adaptor pada stir harus dalam kondisi center (centering). Selain itu rantai layangan pada gambar kiri perlu ditambah hingga kondisi dimana operator nyaman dan aman untuk memutar, kurang lebih as stir berada di antara pinggang sampai dada. Kondisi pintu ini sama sekali tidak terawat sehingga membebani mesin portabel yang dicoba.
