Laporan Advis Teknis
Laporan Pendahuluan DED dan Dokumen Lingkungan Peningkatan
Daerah Irigasi Lembudud Kabupaten Nunukan

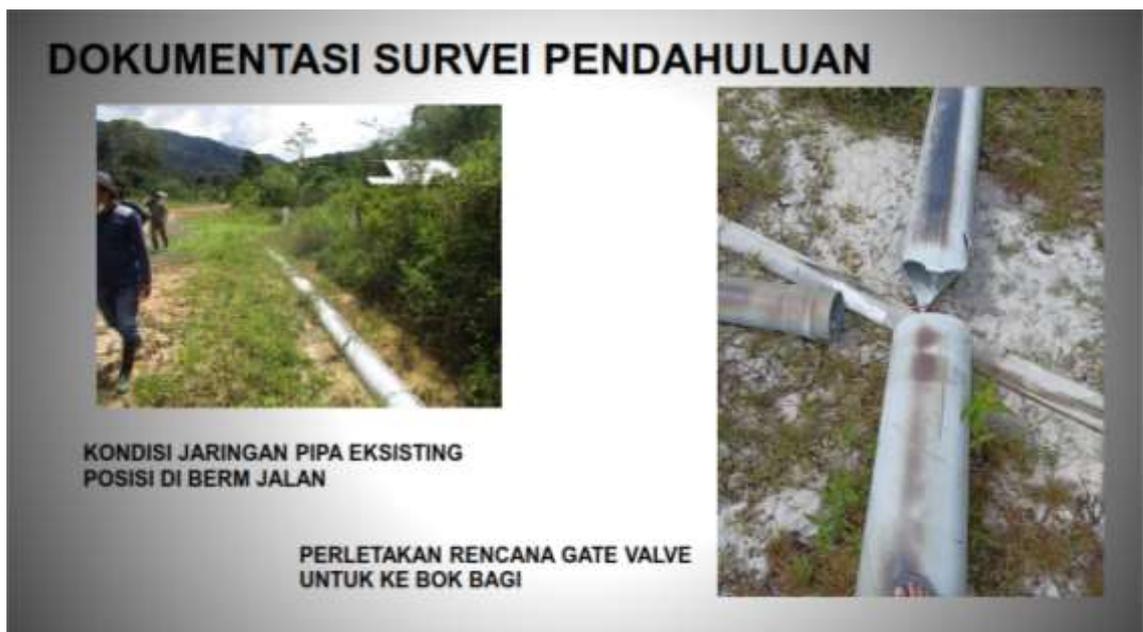
Gambar 6. Kondisi Jaringan Pipa Eksisting

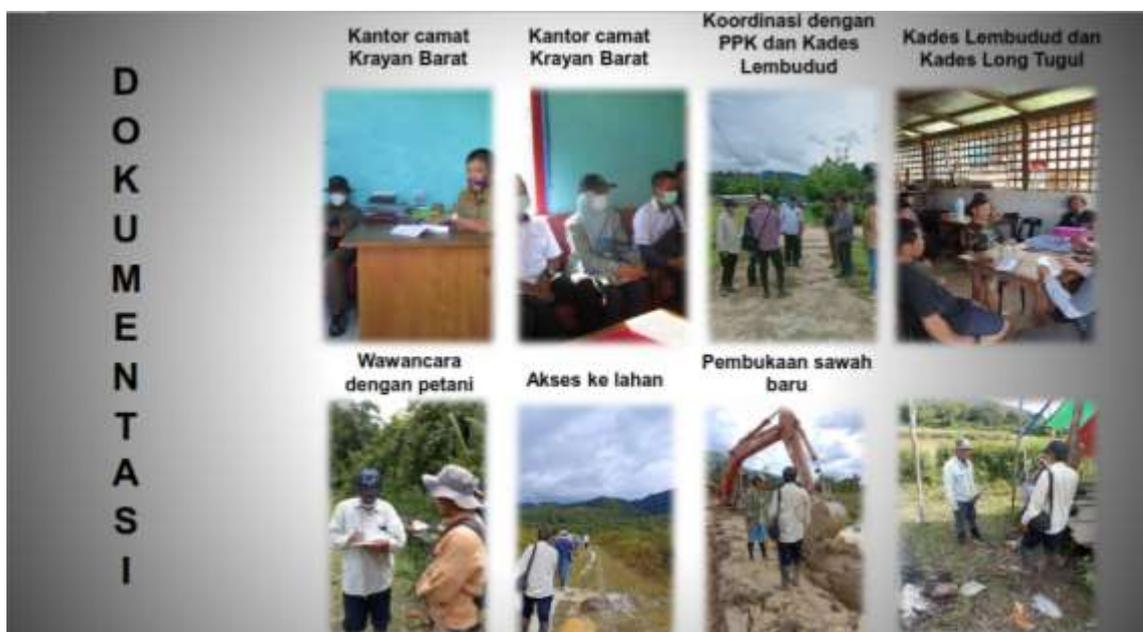
Gambar 7. Survey Identifikasi Permasalahan

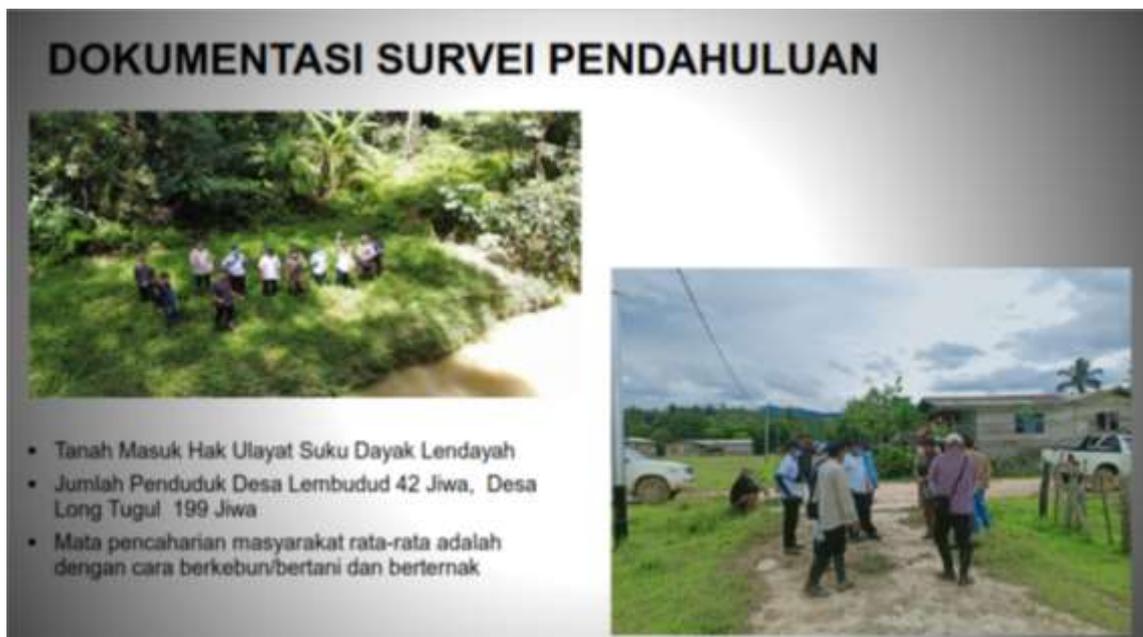
Gambar 8. Survey Identifikasi Permasalahan

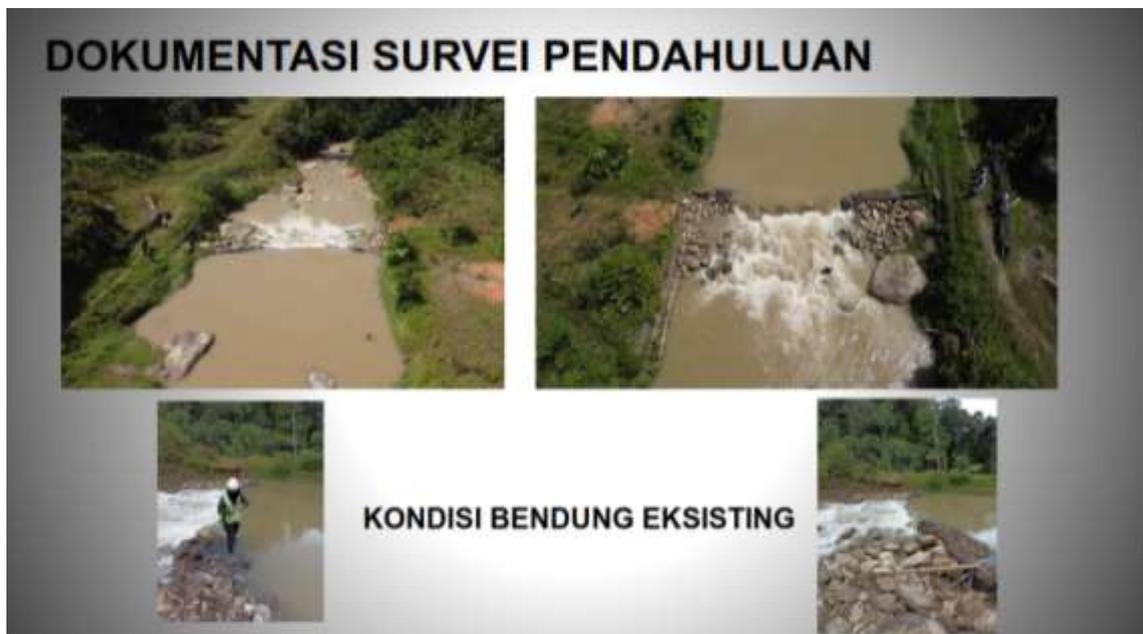
Gambar 9. Kondisi Bendung Eksisting
