**LAPORAN ADVIS TEKNIS  
PELAKSANAAN PEKERJAAN PEMBANGUNAN DI SLINGA  
KABUPATEN PURBALINGGA**

**NOVEMBER 2022**

**KEMENTERIAN PEKERJAAN UMUM DAN PERUMAHAN RAKYAT  
DIREKTORAT JENDERAL SUMBER DAYA AIR  
DIREKTORAT IRIGASI DAN RAWA  
BALAI TEKNIK IRIGASI**

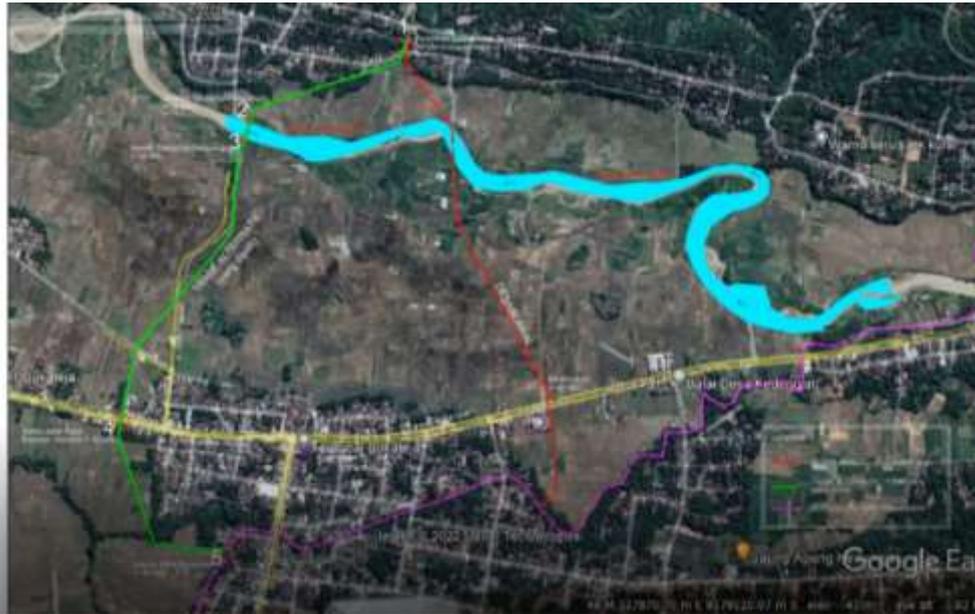
Gambar 3. Peta Rencana Trase dari B.B.SL.Ki.2 ke Saluran induk Panaruban

Saluran Induk Panaruban masuk ke Saluran Induk Banjarcahyana hilir. Elevasi dasar sal bangunan ukur sampai sal panaruban masih ada sisa ketinggian 7cm setelah dikurangi  $i \cdot l$ . Suplesi trase baru lebih pendek (hanya 2,9 km) dan elevasinya masih dapat mencapai sal penaruban 20 cm di atas saluran panaruban. Didapatkan  $V = 0,80$  m/s karena saluran baru merupakan variabel yang ditentukan. Desain sudah dilakukan dengan memperhatikan ketentuan yang terdapat di dalam KP.
